KARTA ADRESOWA ZABYTKU

INOWROCLAW

WIEŻA CIŚNIEŃ

1942 r.

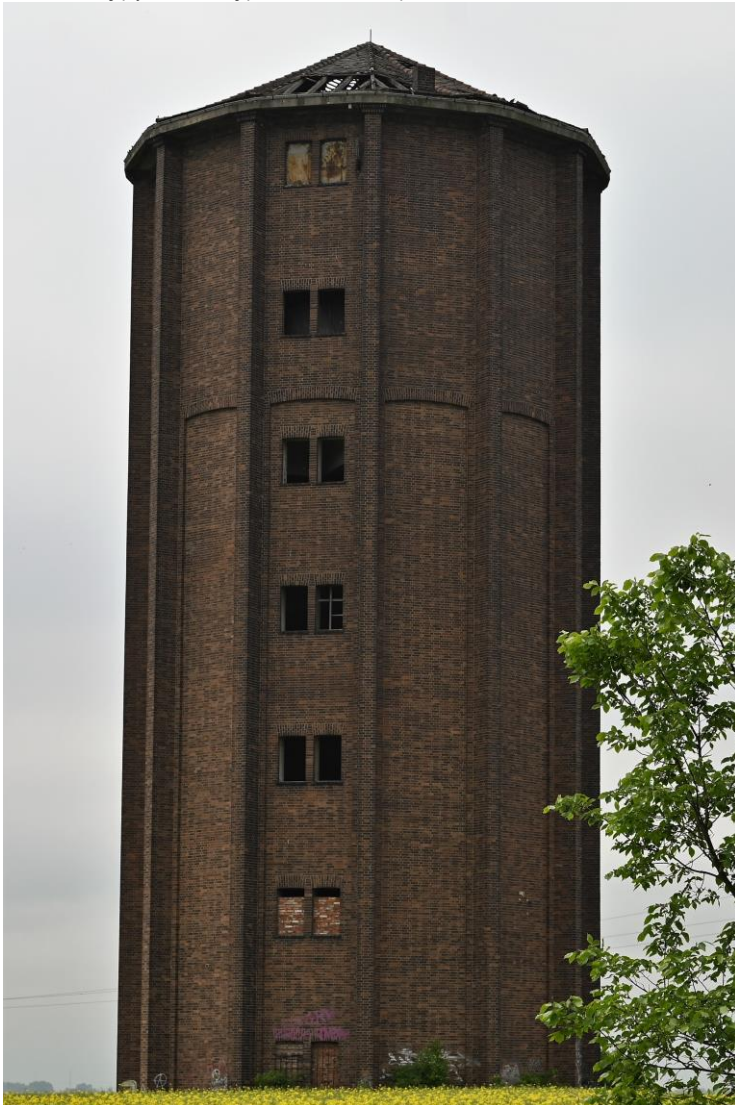
widok w kierunku południowo-wschodnim

Wieża Ciśnień na rzucie okręgu, murowana z cegły w wątku krzyżowym, kryta dachem stożkowym z pokryciem z dachówki karpiówki na deskowaniu. Prosta forma wieży podkreślona przez ceglane filary sięgające od przyziemia do partii dachu. Pomiędzy szóstą a siódmą kondygnacją prosty, odcinkowy gzyms z cegły. Na dwóch przeciwległych osiach umieszczone otwory okienne i drzwiowe, pozostałe ściany rozwiązane gładko. Drzwi wejściowe główne z blachy zlokalizowane w partii przyziemia w portalu zamkniętym odcinkowo. Na osi drzwi po dwa otwory okienne na każdej kondygnacji, poza dwiema dolnymi nieposiadającymi otworów. Okna o wykroju prostokąta, zamknięte prosto. W partii trzonu wieży na osi północno-wschodniej dwa otwory drzwiowe o wykroju prostokąta, obecnie zamurowane. Otwory okienne pozbawione szklenia, niektóre zamurowane bądź zastawione blachą.

Budynek zachowany w autentycznej formie. Najpilniejszym zagrożeniem jest pogarszający się stan pokrycia dachowego i brak stolarki okiennej.

Budynek wymaga pilnych prac remontowo-konserwatorskich. Zaleca się uzupełnienie pokrycia dachowego i przegląd całej konstrukcji dachowej. Należy także zadbać o właściwe odprowadzenie wody opadowej.

W kolejnych etapach należy przywrócić historyczny rodzaj pokrycia dachowego w oparciu o materiały ikonograficzne, a także odtworzyć stolarkę okienną, którą należy dostosować detalem, podziałem i wystrojem do stylistyki i charakteru elewacji w oparciu o materiały źródłowe, bądź czas powstania i stylistykę budynku.
