KARTA ADRESOWA ZABYTKU

INOWROCLAW

KAMIENICA

ulica i nr: **S. Staszica 13**

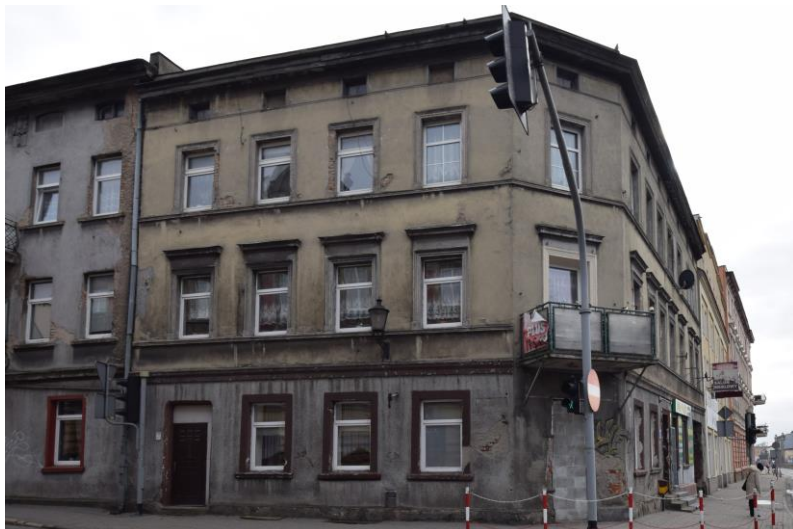
widok w kierunku południowo-wschodnim

Kamienica narożna w zabudowie pierzejowej. Budynek trzykondygnacyjny z poddaszem, murowany, otynkowany, kryty dachem dwuspadowym z papy. Elewacja zachodnia w partii przyziemia sześciosiowa z parą drzwi wejściowych na osi i szerokim przejazdem bramnym w skrajnej osi południowej. Druga i trzecia kondygnacja siedmioosiowe, otwory okienne o wykroju stojącego prostokąta, zamknięte prosto, ujęte w profilowane ramy. Nad oknami drugiej kondygnacji profilowane gzymsy uskokowe, pod oknami trzeciej kondygnacji prosty gzyms obiegający wszystkie elewacje główne. Nad partią poddasza szeroki, profilowany gzyms wieńczący. Elewacja północna czteroosiowa rozwiązana w analogiczny sposób. Elewacja narożna jednoosiowa, drzwi wejściowe zamurowane, nad nimi balkon. Stolarka okienna współczesna PCV.

Budynek zachowany w średnim stanie. Wymaga prac remontowych w obrębie elewacji, ujednoczenia stolarki oraz oczyszczenia elewacji z banerów reklamowych.

Zaleca się wykonać remont elewacji ze szczególnym uwzględnieniem detali architektonicznych. Prace remontowe powinny być poprzedzone badaniami stratygraficznymi na ustalenie pierwotnej kolorystyki.

W przypadku wymiany stolarki okiennej bądź drzwiowej, zaleca się odtworzyć stolarkę okienną, drewnianą, którą należy dostosować detalem, podziałem i wystrojem do stylistyki i charakteru elewacji, w oparciu o materiały źródłowe, bądź czas powstania i stylistykę budynku.

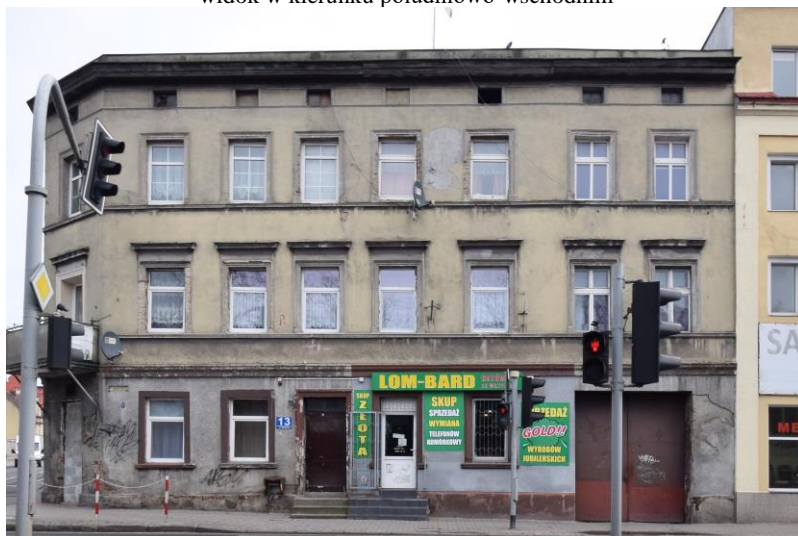
widok w kierunku wschodnim
