KARTA ADRESOWA ZABYTKU

INOWROCLAW

KAMIENICA

ulica i nr: **Studzienna 9**

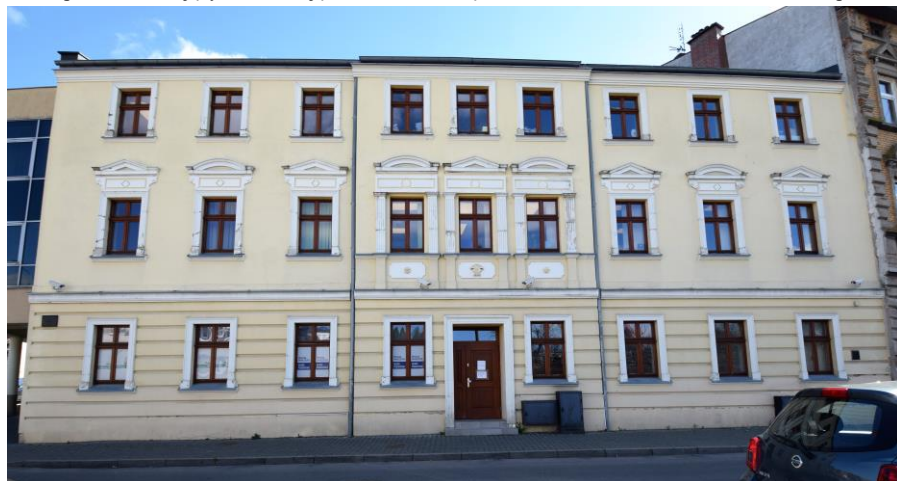
widok w kierunku wschodnim

Budynek na rzucie prostokąta, trzykondygnacyjny, murowany z cegły, otynkowany. Elewacja zachodnia dziewięcioosiowa, na osi głównej w partii przyziemia otwór drzwiowy zamknięty prosto, ujęty w profilowaną opaskę. Otwory okienne o wykroju stojącego prostokąta, ujęte w szerokie, profilowane ramy. Nad oknami drugiej kondygnacji dekoracyjne płyciny o formie leżącego prostokąta zwieńczone trójkątnymi i odcinkowymi naczółkami. Kondygnacja parteru i pierwszego piętra przedzielone profilowanym gzymsem, trzecia kondygnacja zwieńczona gzymsem uskokowym. Do elewacji północnej wtórnie dobudowana druga i trzecia kondygnacja na wysokich kolumnach, ściany w zasadzie całkowicie przeszklone od zachodu, północy i od wschodu. Od wschodu dobudowana całkowicie przeszklona klatka schodowa na rzucie okręgu. Elewacja wschodnia kamienicy obecnie czteroosiowa, otwory okienne i dekoracja rozwiązane w zasadzie analogiczny sposób jak w elewacji zachodniej. Część południowa w całości wtórnie przeszklona.

Budynek po pracach remontowych. Nie stwierdza się konieczności przeprowadzenia pilnych prac konserwatorskich czy budowlanych.

Budynek został rozbudowany co wpłynęło negatywnie na zachowanie jego wartości. Wszelkie prace mogące wpłynąć na ogład zewnętrzny budynku muszą być przeprowadzane w konsultacji i za zgodą właściwego Konserwatora Zabytków.

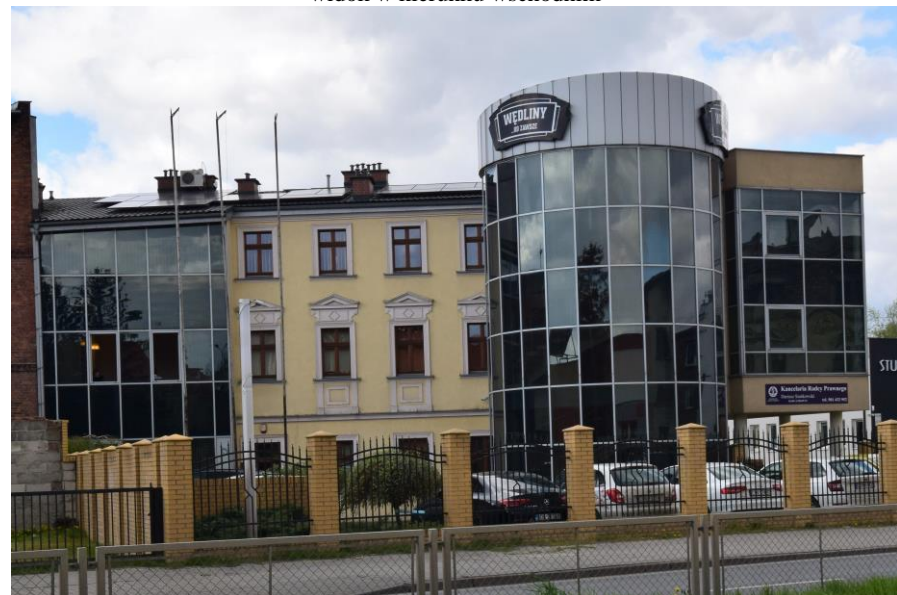
widok w kierunku zachodnim
