KARTA ADRESOWA ZABYTKU

INOWROCLAW

KAMIENICA

ulica i nr: **św. Mikołaja 11**

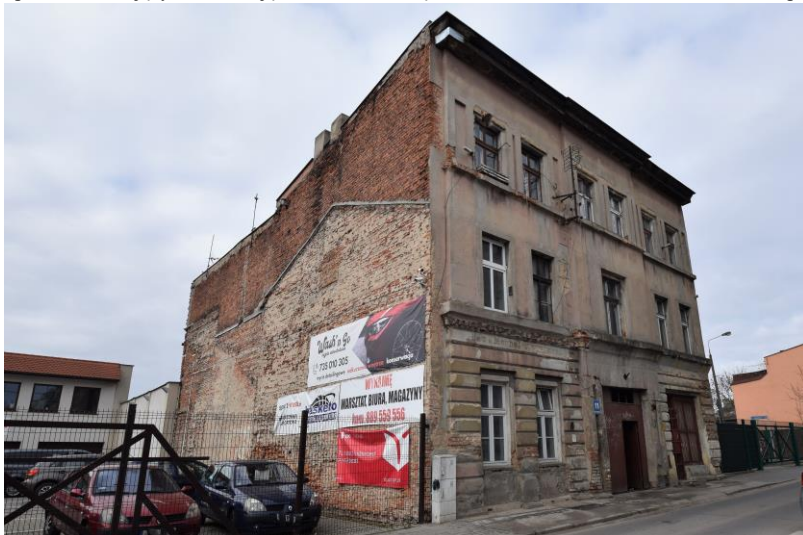
widok w kierunku północno-zachodnim

Budynek z ryzalitem od północnego zachodu, trzykondygnacyjny, murowany z cegły, częściowo otynkowany, w partii przyziemia boniowany. Obiekt kryty dachem jednospadowym z papy. Fasada pięcioosiowa w kondygnacji przyziemia i pierwszego piętra, w górnej kondygnacji sześciooosiowa. Na osi głównej szeroki otwór bramny z przejazdem na podwórze, wrota wtórne z blachy. Okna o wykroju stojącego prostokąta, zamknięte prosto, ujęte w gładkie opaski, obecnie w wielu miejscach uszkodzone. Stolarka okienna PCV oraz drewniana. Nad oknami kondygnacji przyziemia od południa zachowane historyczne, malowane szyldy. Elewacja południowa rozwiązana gładko, widoczne miejsce po styku z inną, nieistniejącą już kamienicą. Od południowego zachodu do kamienicy przylega budynek nr 9.

Budynek zachowany w średnim stanie.

Należy wykonać remont elewacji ze szczególnym uwzględnieniem detali architektonicznych. Prace remontowe powinny być poprzedzone badaniami stratygraficznymi na ustalenie pierwotnej kolorystyki.

Należy zachować i poddać konserwacji zachowane historyczne szyldy.

Należy rozważyć powrót do pierwotnej artykulacji okien w części parteru.

W przypadku wymiany stolarki okiennej bądź drzwiowej, zaleca się odtworzyć stolarkę okienną, drewnianą, którą należy dostosować detalem, podziałem i wystrojem do stylistyki i charakteru elewacji, w oparciu o materiały źródłowe, bądź czas powstania i stylistykę budynku.

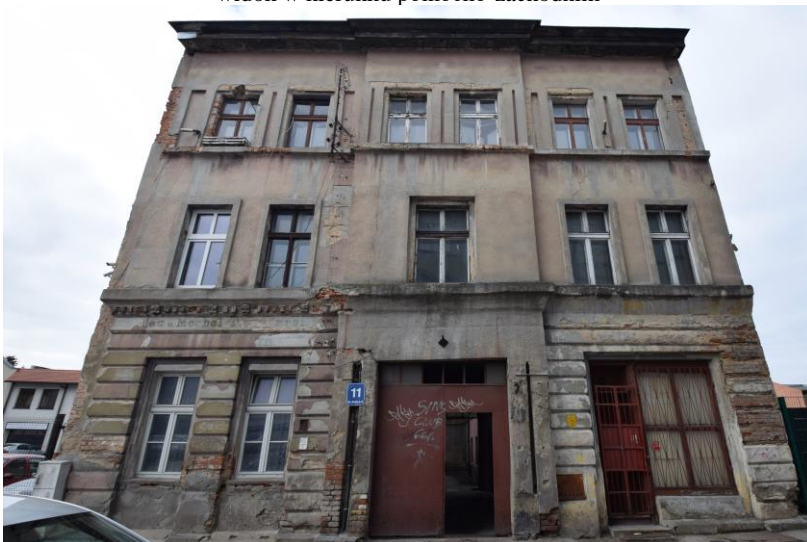
widok w kierunku zachodnim
