**Ekspertyza ornitologiczna dotycząca warunków termomodernizacji elewacji budynku Środowiskowego Domu Samopomocy przy ul. Św. Ducha 90 w Inowrocławiu**

*Rafał Sandecki*

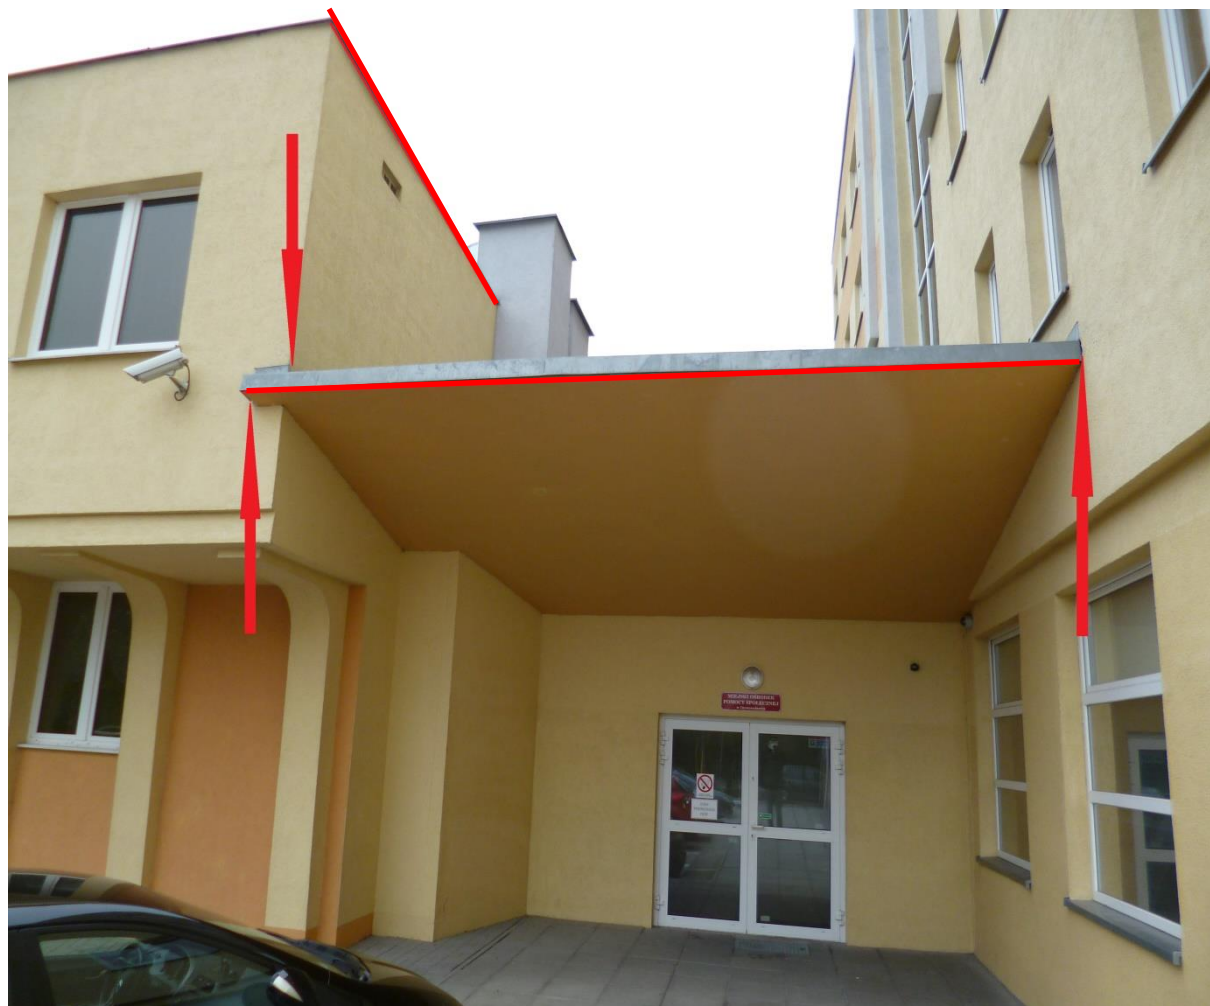
#### **Budynek ŚDS, elewacja wschodnia - łącznik**

Fot. 1 Lokalizacja miejsc lęgowych wróbla *Passer domesticus* (czerwone strzałki) oraz ubytki i szczeliny w elewacji pod opierzeniem dachu mogące stanowić potencjalne siedliska lęgowe ptaków (czerwone linie).

Z uwagi na przewidywany termin rozpoczęcia prac dociepleniowych (wiosna 2017 r.) w sezonie lęgowym ptaków, **wykonawca robót powinien zostać zobligowany do zabezpieczenia przed ponownym zasiedleniem wszystkich siedlisk (istniejących i potencjalnych wykazanych w niniejszym opracowaniu), w okresie jesienno-zimowym poprzedzającym prace tj. do końca lutego.** Trzeba zabezpieczyć je trwale, przy pomocy np. plastikowej siatki i kleju murarskiego. Nie należy używać do tego celu pianki montażowej bądź innych miękkich wypełniaczy, gdyż ptaki z łatwością je wydlubią i z nadejściem wiosny założą gniazda w uprzednio zabezpieczonych miejscach tuż przed przystąpieniem do prac remontowo-budowlanych.

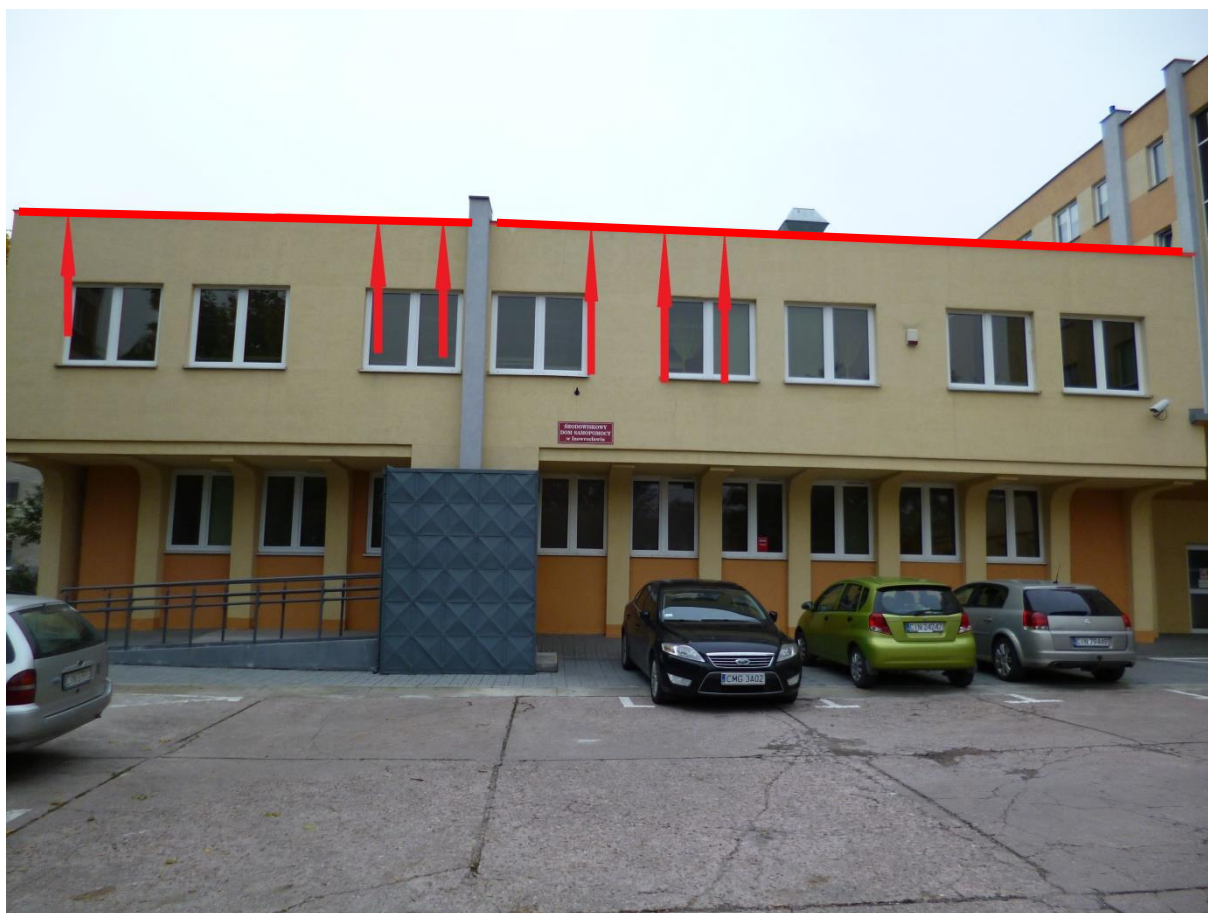
## Budynek ŚDS – elewacja wschodnia

Fot. 2 Lokalizacja miejsc lęgowych wróbla *Passer domesticus* (czerwone strzałki) oraz ubytki i szczeliny w elewacji pod opierzeniem dachu mogące stanowić potencjalne siedliska lęgowe ptaków (czerwone linie).

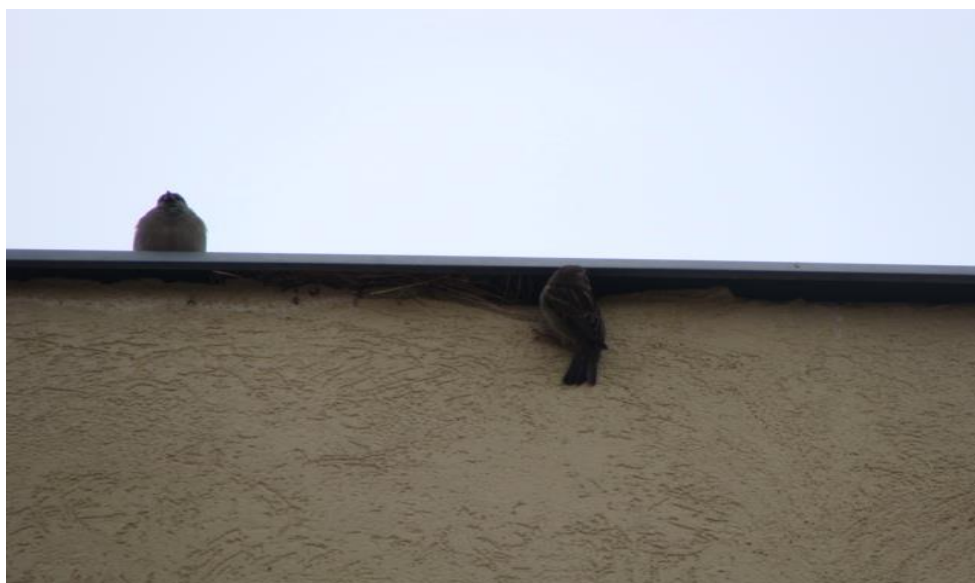
## Budynek ŚDS – elewacja wschodnia

Fot. 3 Para wróbli *Passer domesticus* przy gnieździe – ubytki w elewacji pod opierzeniem dachu.

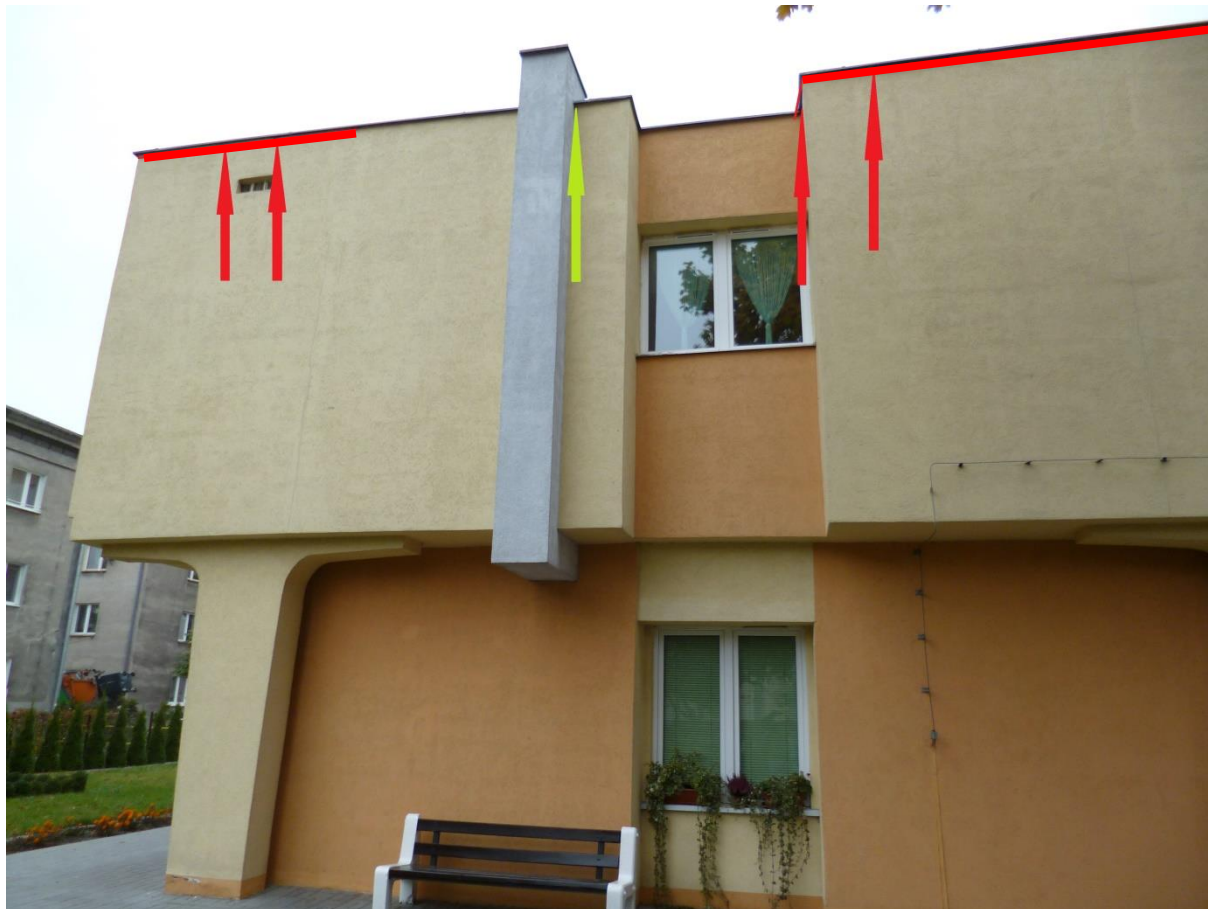
## Budynek ŚDS – elewacja południowa

Fot. 4 Lokalizacja miejsc lęgowych wróbla *Passer domesticus* (czerwone strzałki), prawdopodobne miejsce lęgowe kopciuszka *Phoenicurus ochruros* (zielona strzałka) oraz ubytki i szczeliny w elewacji pod opierzeniem dachu mogące stanowić potencjalne siedliska lęgowe ptaków (czerwone linie).

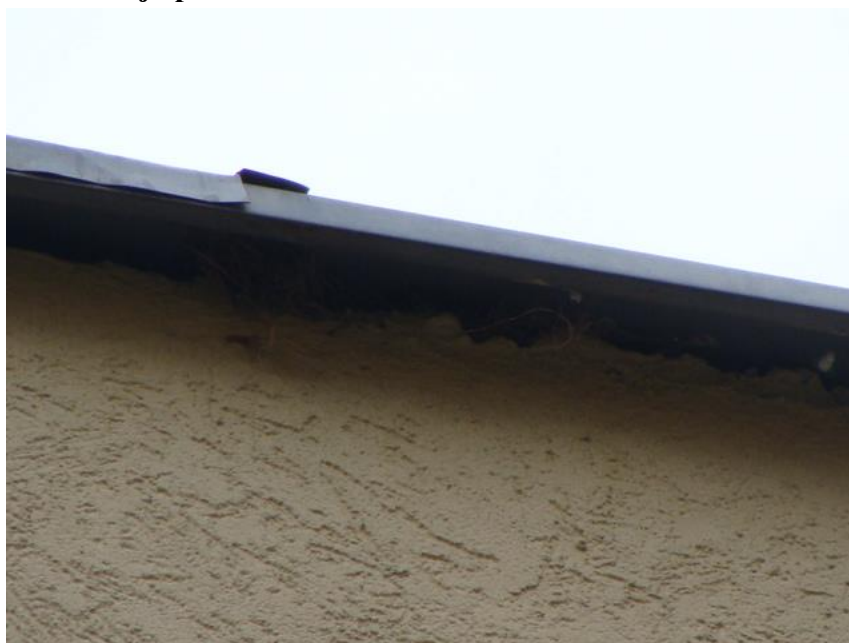
## Budynek ŚDS – elewacja południowa

Fot. 5 Materiał gniazdowy widoczny w szczelinie pod opierzeniem dachu

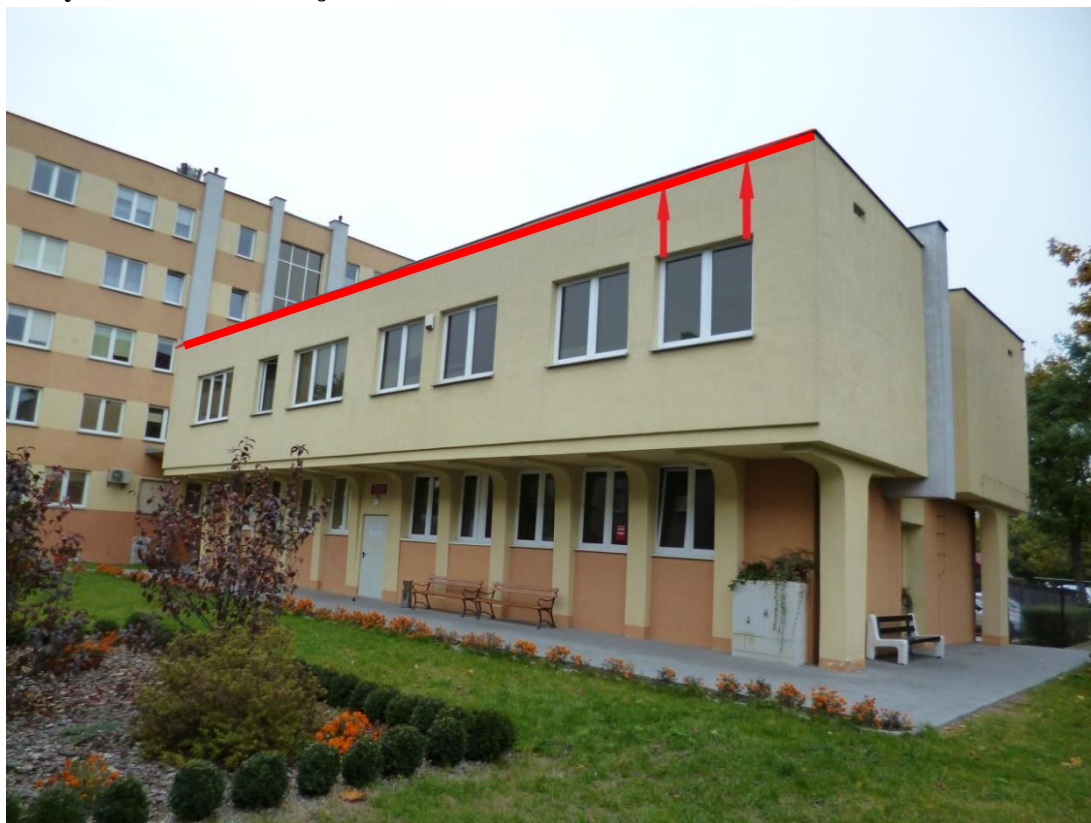
### Budynek ŚDS – elewacja zachodnia

Fot. 6 Lokalizacja miejsc lęgowych wróbla *Passer domesticus* (czerwone strzałki) oraz ubytki i szczeliny w elewacji pod opierzeniem dachu mogące stanowić potencjalne siedliska lęgowe ptaków (czerwone linie).

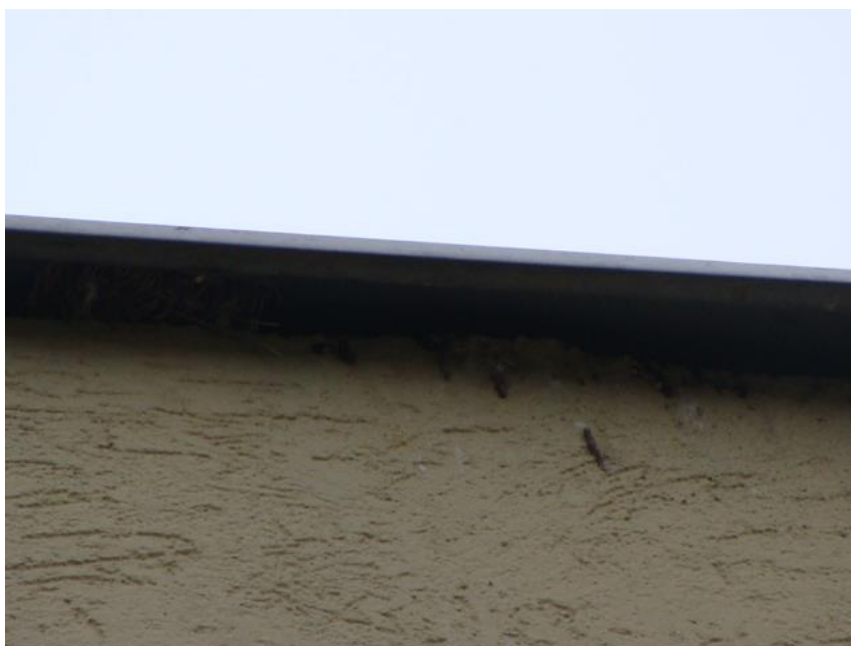
### Budynek ŚDS - elewacja zachodnia

Fot. 7 Materiał gniazdowy widoczny w szczelinie pod opierzeniem dachu oraz świeże odchody świadczące o aktualnym wykorzystywaniu miejsca przez ptaki.

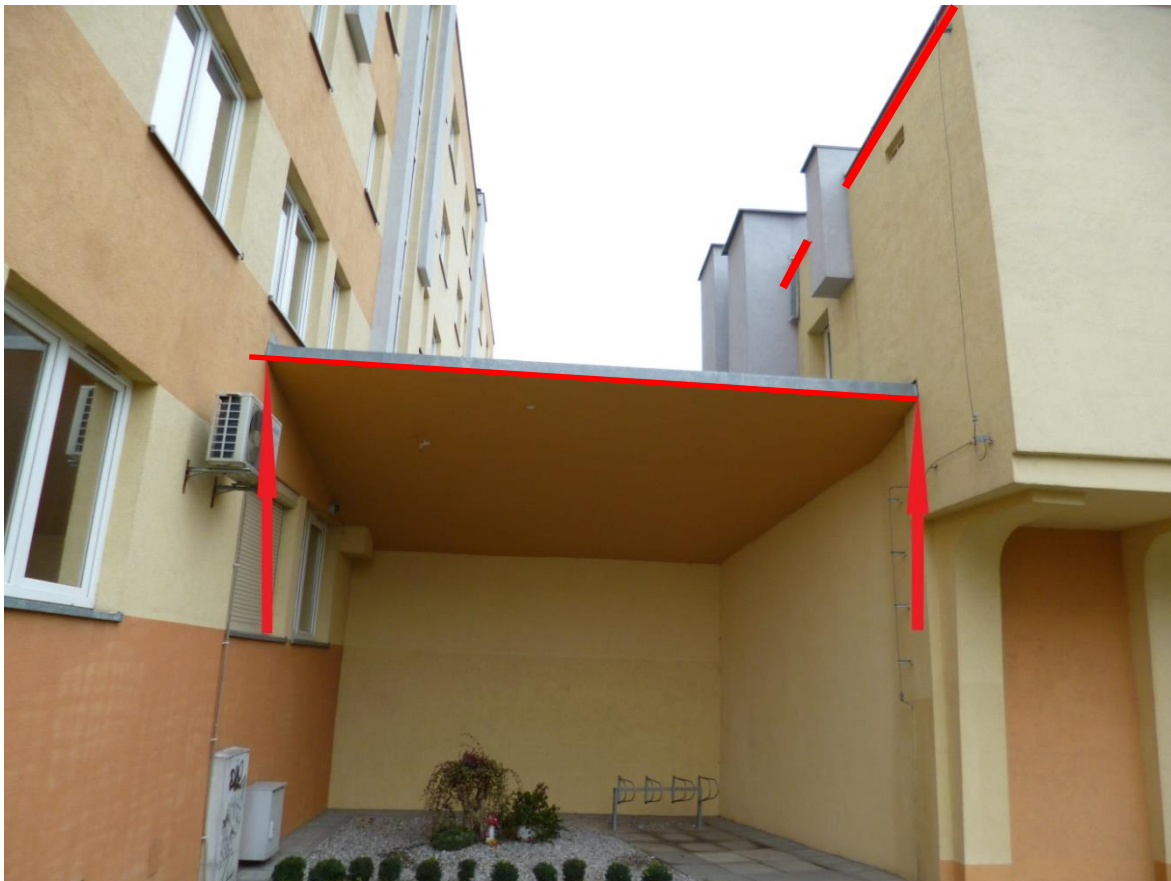
### Budynek ŚDS – elewacja zachodnia, łącznik

Fot. 8 Lokalizacja miejsc lęgowych wróbla *Passer domesticus* (czerwone strzałki) oraz ubytki i szczeliny w elewacji pod opierzeniem dachu mogące stanowić potencjalne siedliska lęgowe ptaków (czerwone linie).

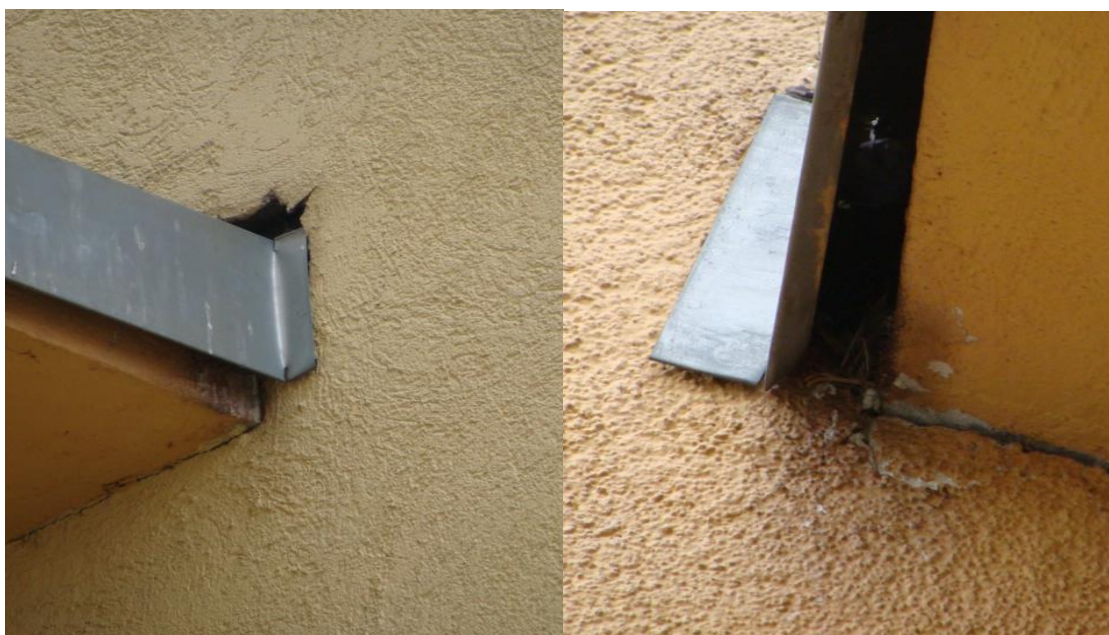
### Budynek ŚDS – elewacja zachodnia, łącznik

Fot. 9 Szczeliny w elewacji pomiędzy łącznikiem a budynkiem Środowiskowego Domu Samopomocy i budynku Miejskiego Ośrodka Pomocy Społecznej – miejsca lęgowe wróbla

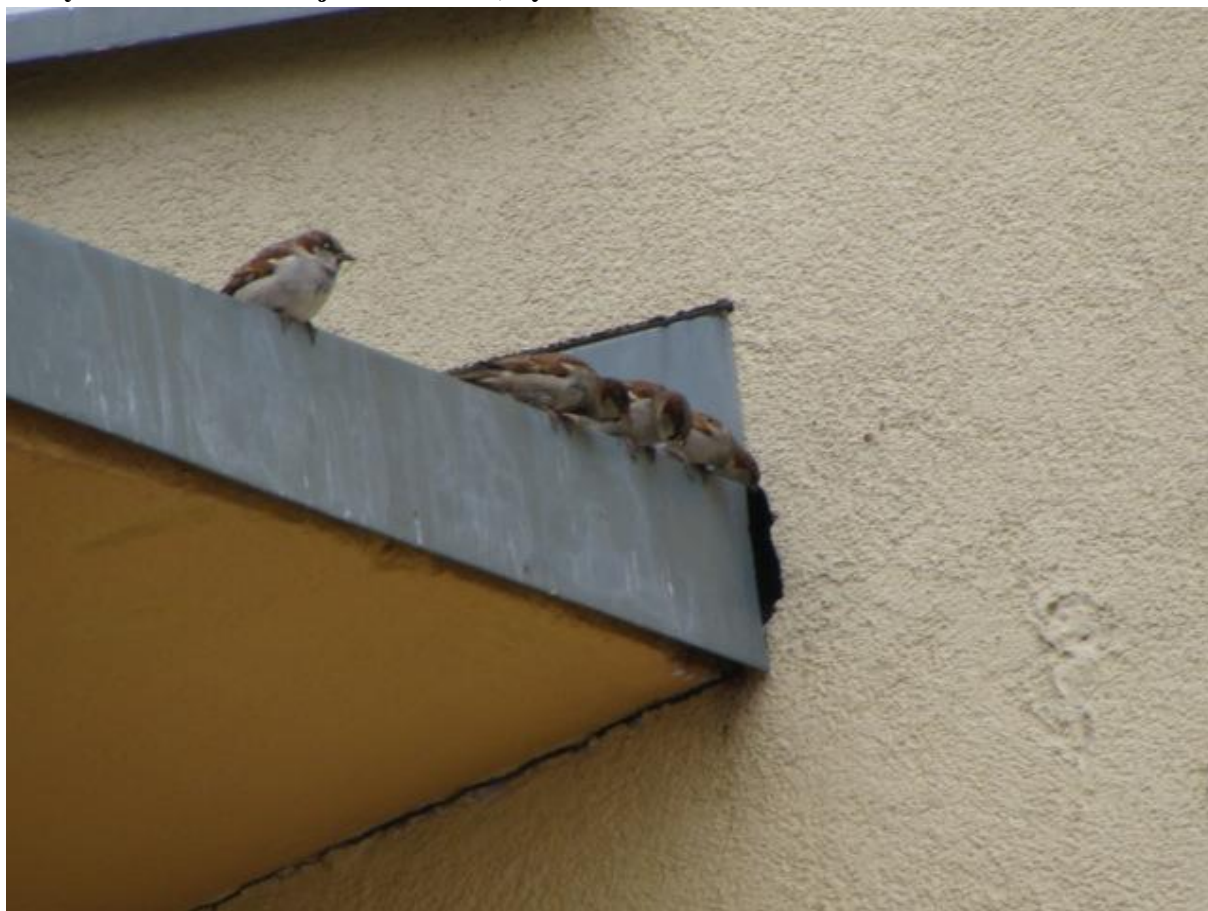
## Budynek ŚDS – elewacja wschodnia, łącznik

Fot. 10 Stado wróbla *Passer domesticus* przy szczelinie w elewacji pomiędzy łącznikiem ŚDS a budynkiem MOPS.

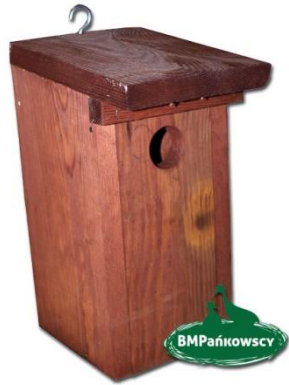
- zawieszenie 20 skrzynek lęgowych dla wróbla: 7 na elewacji wschodniej, 6 na elewacji zachodniej, 4 na elewacji północnej (nad łącznikiem) oraz 3 na elewacji południowej. Optymalne wymiary skrzynki lęgowej dla wróbla (typu A) należy przyjąć jako: 25 cm wysokości przedniej ścianki, 27 cm wysokości tylnej ścianki, 13 cm głębokości, 13cm szerokości. Otwór wlotowy powinien być umieszczony na wysokości 20-21 cm od dna skrzynki oraz mieć średnicę 33-35 mm.

Lokalizacje i montaż skrzynek **należy prowadzić pod nadzorem ornitologa**. Skrzynki zabezpieczyć należy impregnatem drewnochronnym a zadaszenie powinno być pokryte blachą lub papą. Budki powinny być umieszczone pod występem (okapem) krawędzi dachu i wpuszczone w materiał ocieplający. Nie powinno się wieszać budek na zewnętrznej warstwie elewacji (bez wpuszczania w materiał ocieplający), ponieważ wieszane zwykle blisko górnej krawędzi elewacji, w razie częściowej destrukcji mogą stanowić niebezpieczeństwo dla użytkowników obiektu.

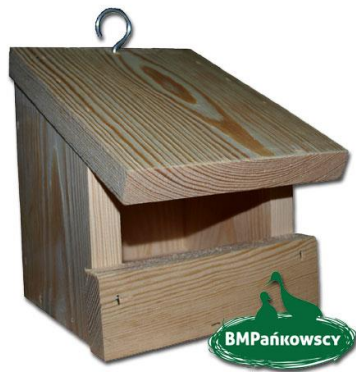
- zawieszenie 1 skrzynki lęgowej dla kopciuszka: na elewacji południowej. Optymalne wymiary skrzynki lęgowej dla kopciuszka (typu P) należy przyjąć jako: szerokość 16cm, głębokość 16 cm, wysokość 18cm, grubość ściany 2 cm, grubość ściany przedniej 2 cm, wysokość otworu wlotowego 5 cm.
