EKSPERTYZA CHIROPTEROLOGICZNA

pod kątem występowania nietoperzy w obiekcie budowlanym.

1. Nazwa obiektu Środowiskowy Dom Samopomocy

2. Adres obiektu ul. Św. Ducha 90, 88-100 Inowrocław

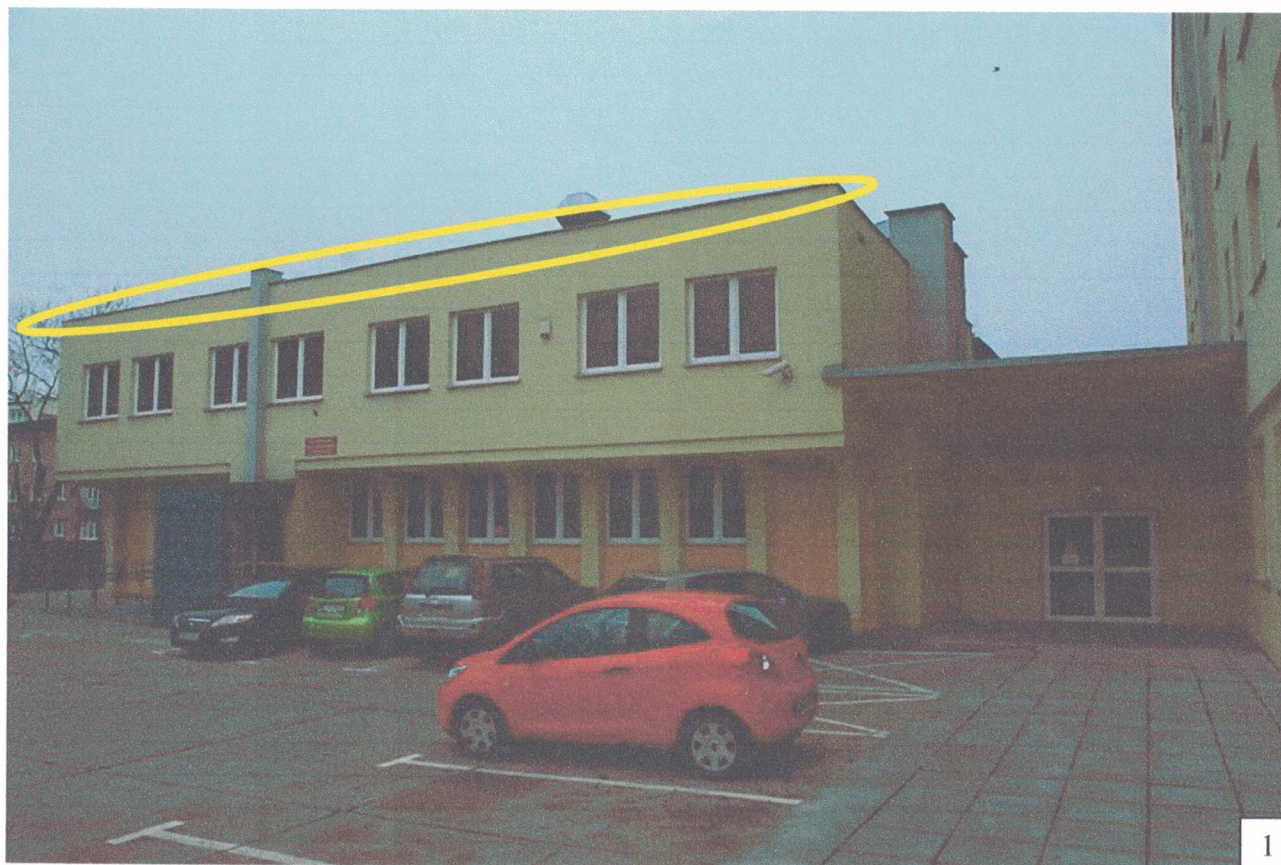
W obiekcie nie stwierdzono obecności nietoperzy. Stwierdzono natomiast obecność nisz, które mogą służyć za kryjówki letnie nietoperzy. Są to wolne przestrzenie zlokalizowane pod obróbką blacharską w szczycie elewacji (fot. 1 i 3). Część z nich zajmowana jest przez ptaki o czym świadczy obecność materiału gniazdowego.

Wszelkie przestrzenie powyżej 1 cm szerokości znajdujące się pod obróbką blacharską w szczycie elewacji należy zamknąć w okresie od 16 października do 28 lutego (2017/2018). W ramach kompensacji utraconych potencjalnych schronień nietoperzy należy zainstalować na budynku jedną budkę dla nietoperzy.
