KARTA ADRESOWA ZABYTKU

INOWROCLAW

OGRODZENIE
w zespole KOŚCIOŁA PARAFIALNEGO
PW. ZWIASTOWANIA NMP

1929 r.

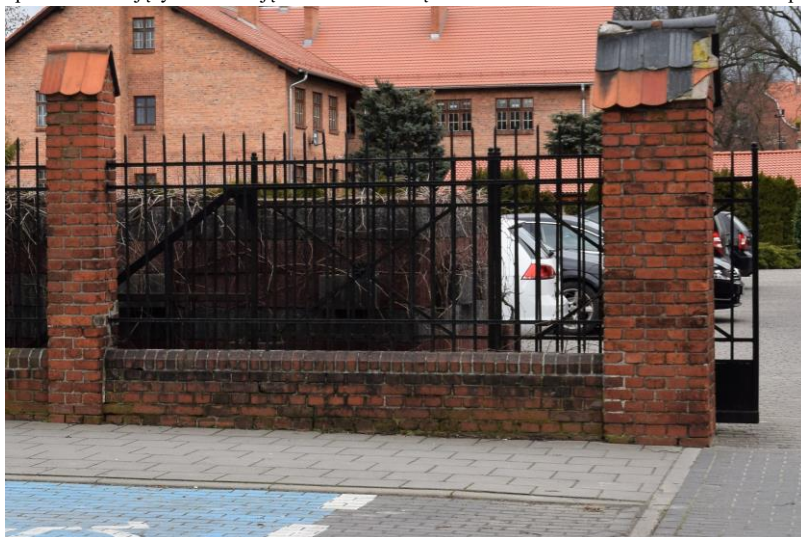
widok w kierunku wschodnim

Historyczne ogrodzenie ceglano-metalowe zamyka działkę od zachodu. Ogrodzenie usytuowane na ceglanej podmurówce. Ceglane słupy o przekroju kwadratu zakończone, 2-spadowymi daszkami z dachówki ceramicznej. Słupy bramne szersze niż słupy ogrodzeniowe. Przęsła żeliwne, o prostej formie. Brama wejściowa główna oraz brama wjazdowa znajdują się w części zachodniej.

Ceglane słupy i podmurówka z ubytkami cegieł i spoin i dachówki, metalowe kraty częściowo powyginane, ze śladami korozji. Obiekt należy zachować, uzupełnić ubytki w ceglanej podmurówce oraz spoiny.

Należy także zabezpieczyć metalowe kraty przed dalszą korozją. Obiekt należy poddawać systematycznej kontroli konserwatorskiej.

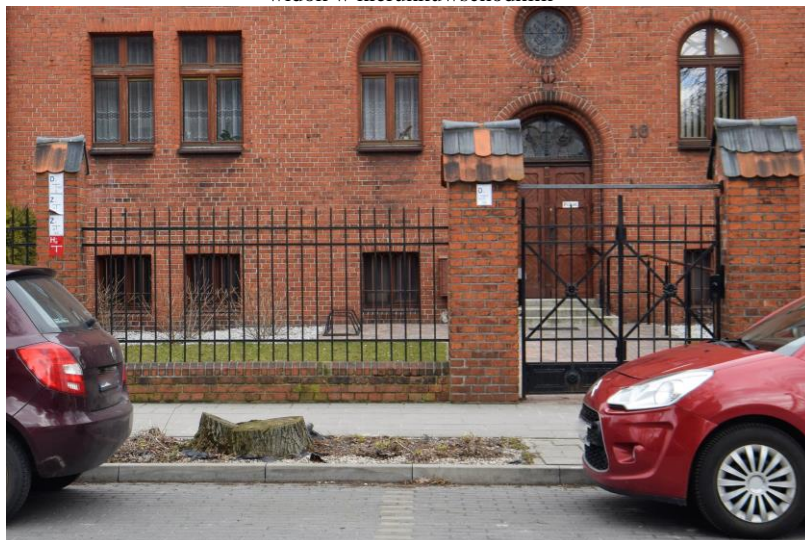
widok w kierunku wschodnim
